Problém: Stěrače se nevrací se do klidové polohy případně nefungují vůbec (přepaluje se pojistka).
Trouble: Wipers don't return back to parking position or complete failure (with blown fuse).

Možná příčina: Vadný spínač dojezdu stěračů.
Probable Cause: Broken contact in wiper's park switch.

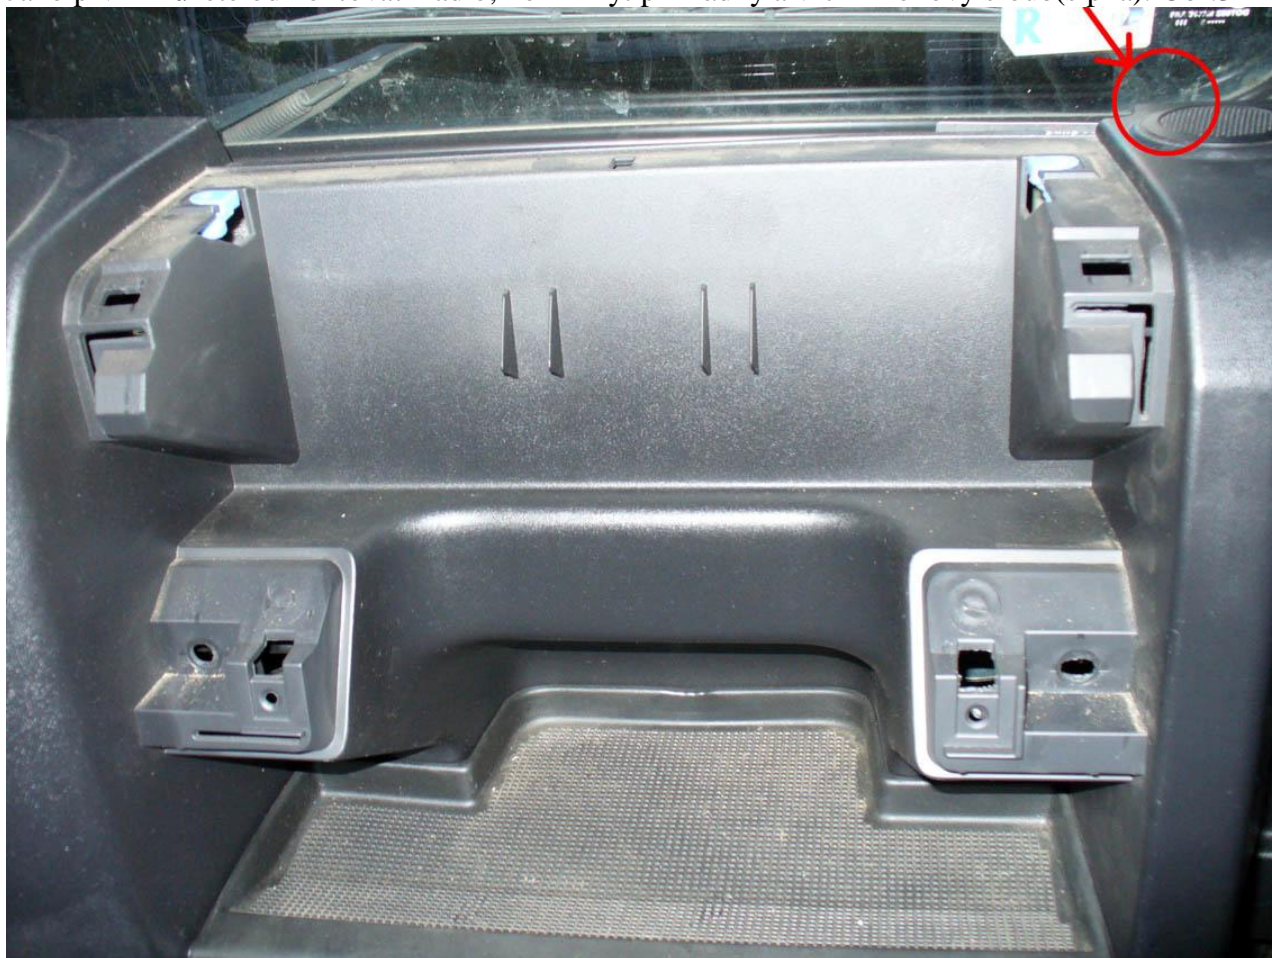
Jako první můžete odmontovat madlo, horní kryt přihrádky a vrchní rohový šroub(šipka). Obr.3

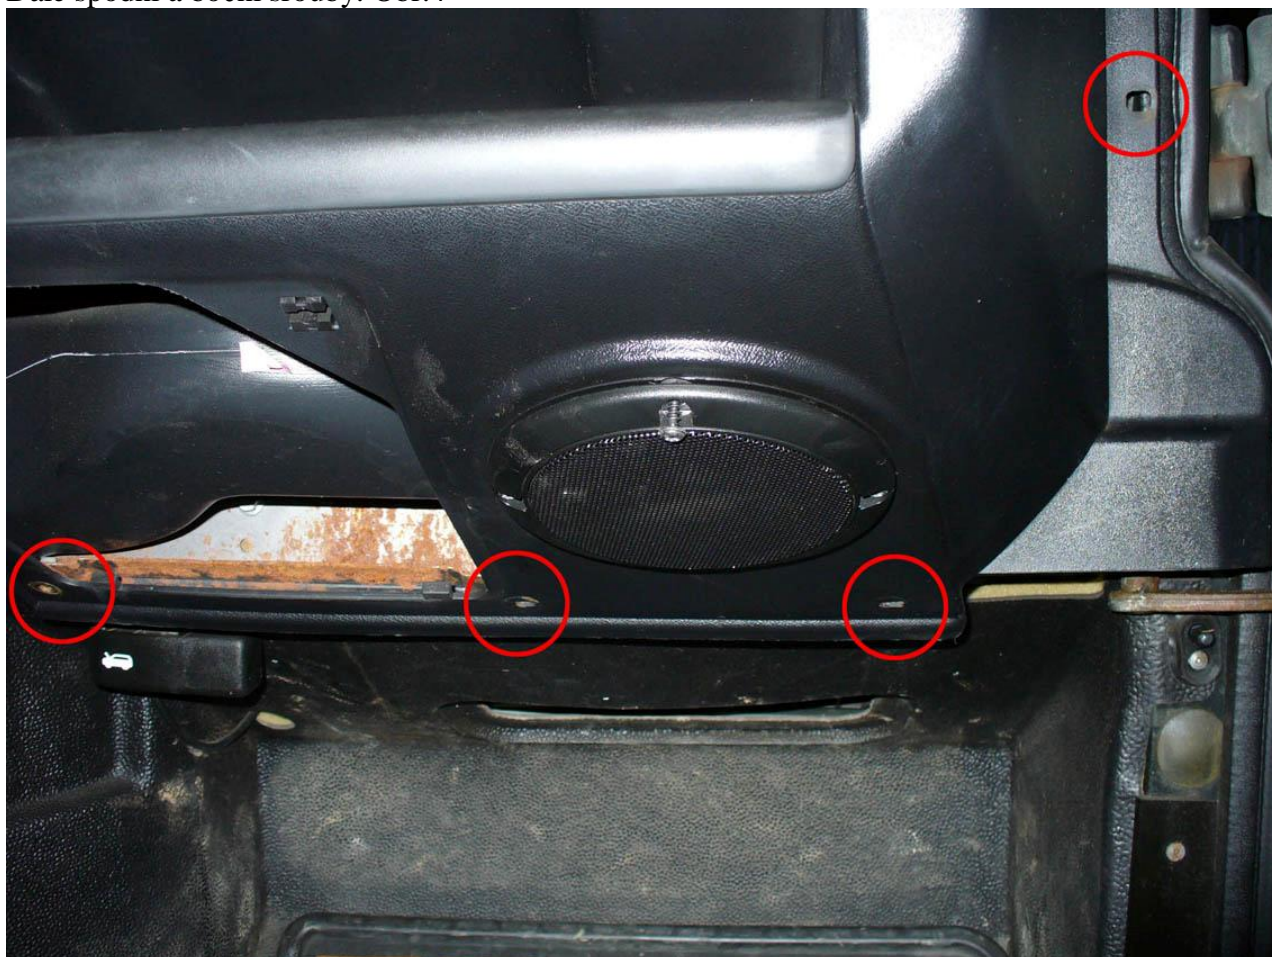
Dále spodní a boční šrouby. Obr.4

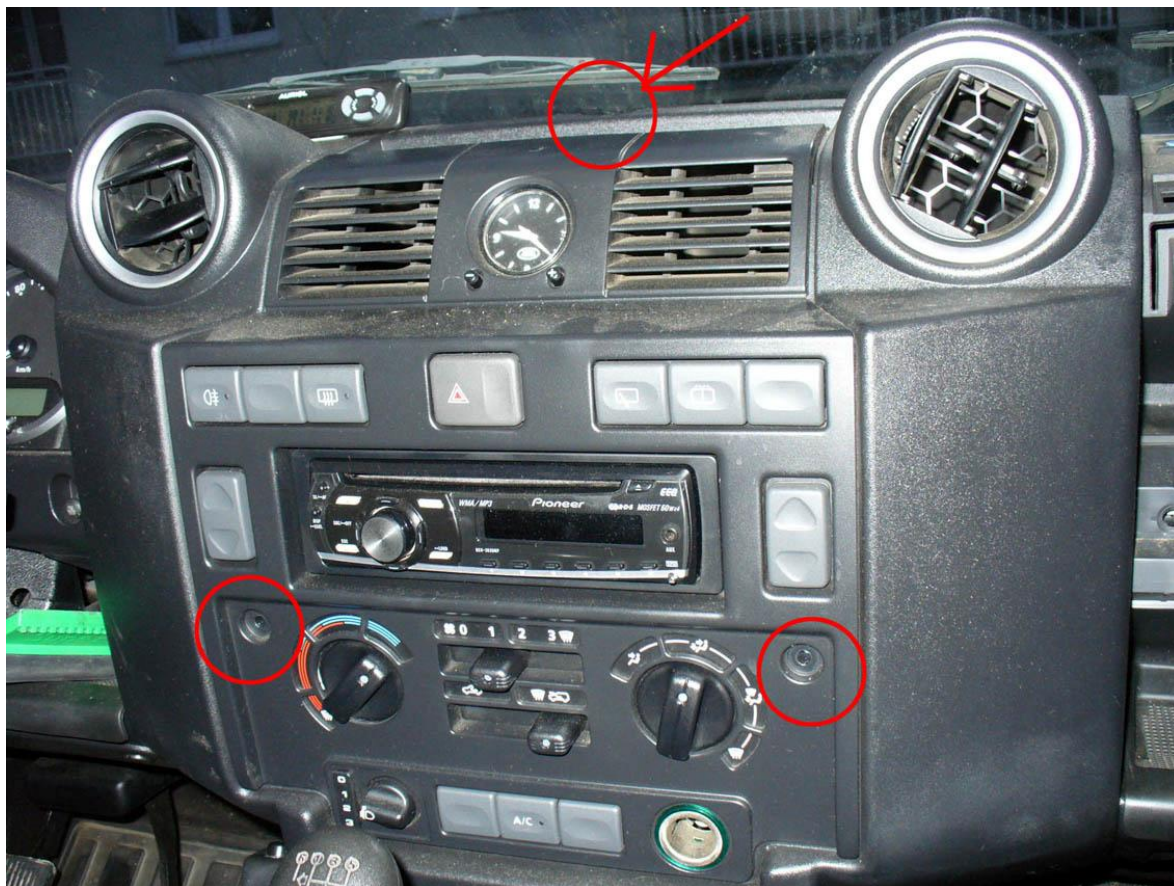
A nakonec šrouby na centrálním panelu. A vrchní středový šroub (šipka), který nominuji na zmrda roku, protože pokud nemáte malou ráčnu s bitem (v nouzi krátký torx šroubovák), tak se na něj kvůli šikmému čelnímu oknu dost blbě dostává. Obr.5

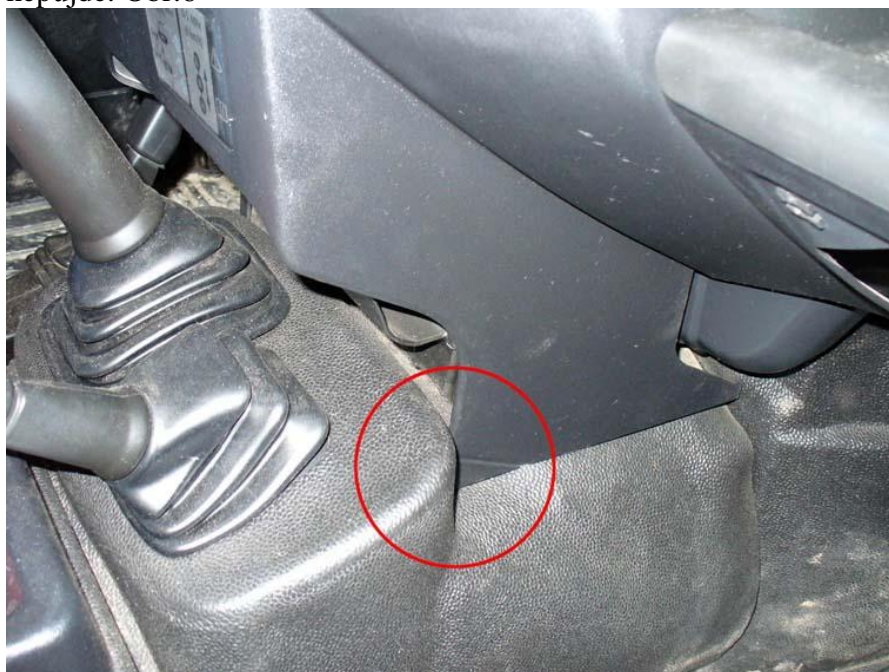
Další rozebírání už nemá smysl. Díky tvarování středové konzole totiž palubovka stejně více vyhnout nepůjde. Obr.6

Nyní se dá palubovka odklonit aby se dalo dostat k motorku. Na fixaci se hodí roztahovací „svorky“. **Tohle rozhodně nedoporučuju provádět v zimě ve vychlazeném autě. Pokud Vás k tomu okolnosti doženou, projed'te vůz s topením na plno aby se interiér a plasty v něm trochu ohřály!**

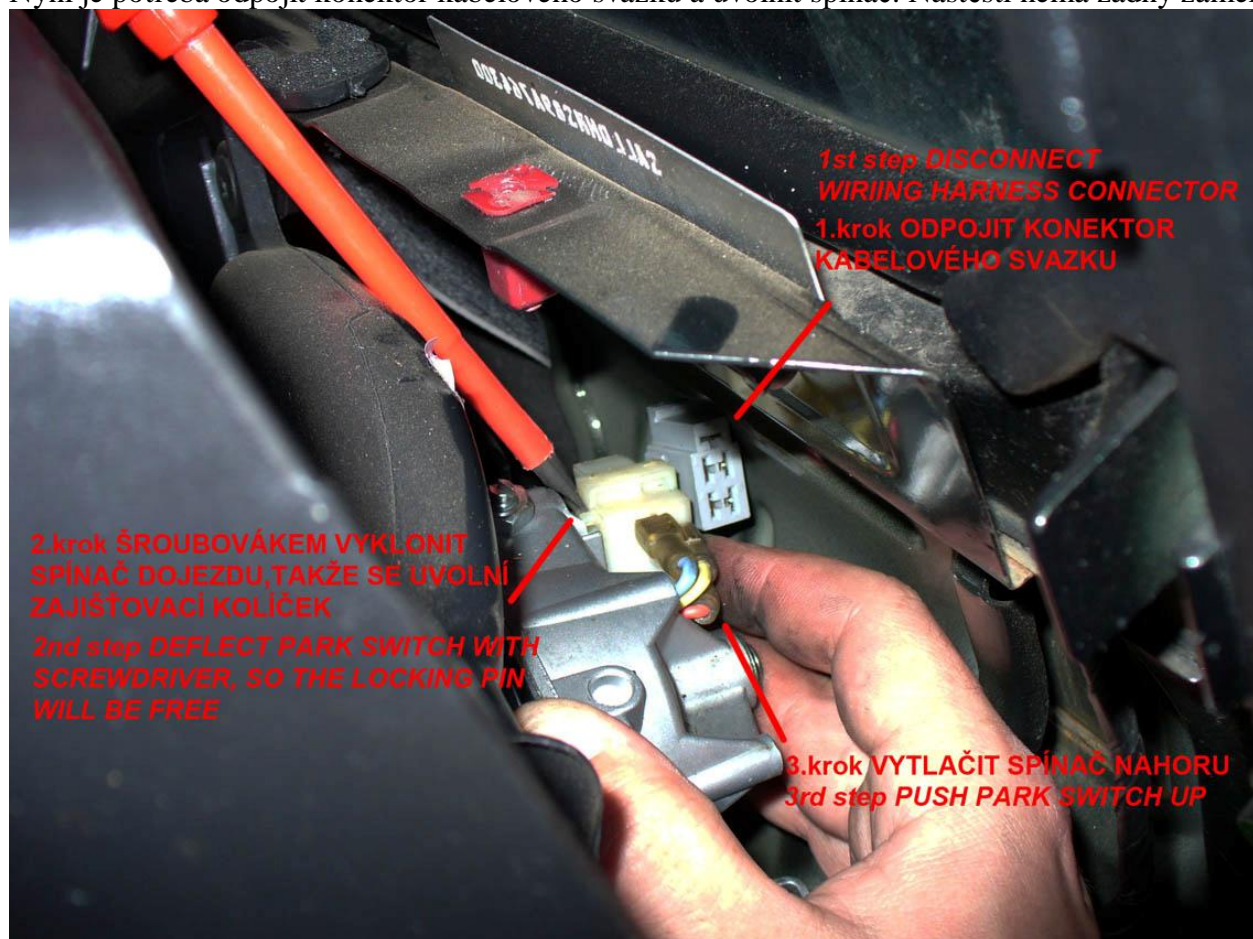
Nyní je potřeba odpojit konektor kabelového svazku a uvolnit spínač. Naštěstí nemá žádný zámek. Obr.8

Od uvolněného spínače odpojte tři vodiče vedoucí k motoru a je to.

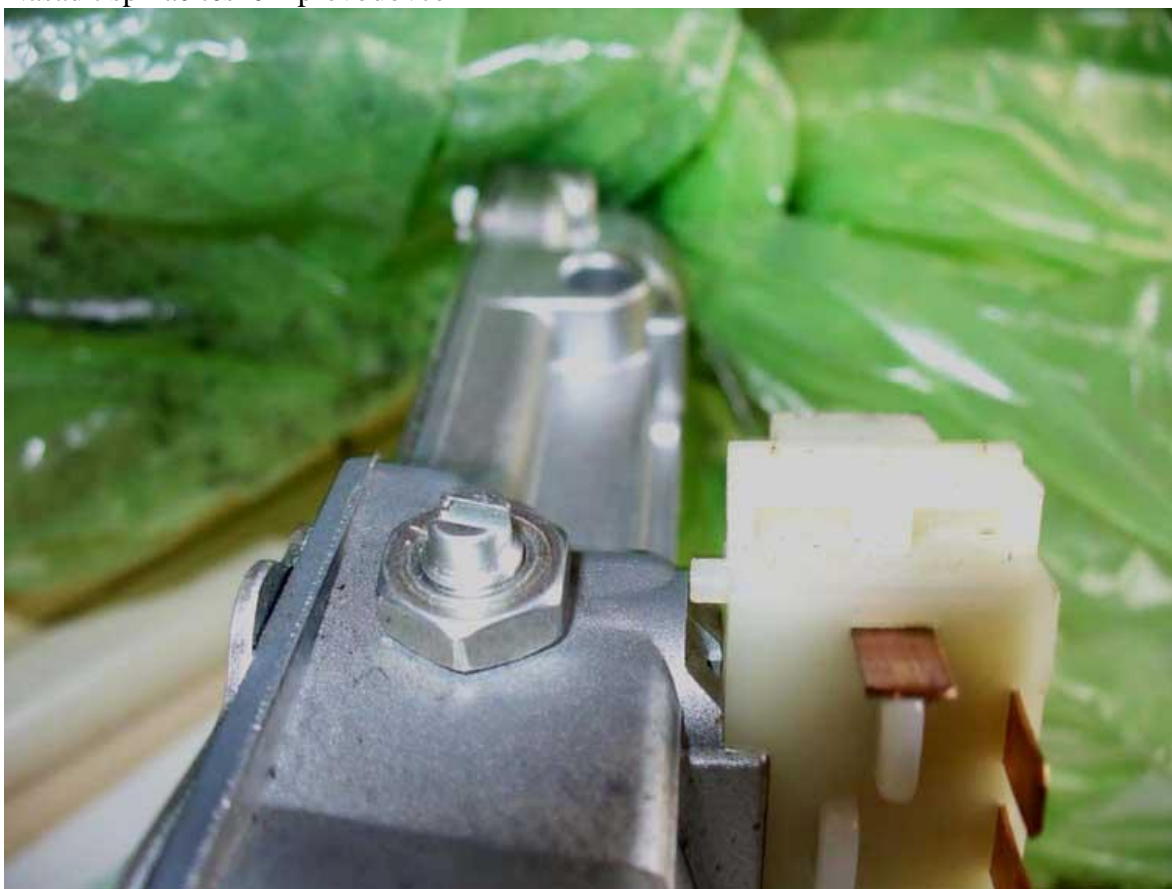
Nasadit spínač těsně k převodovce

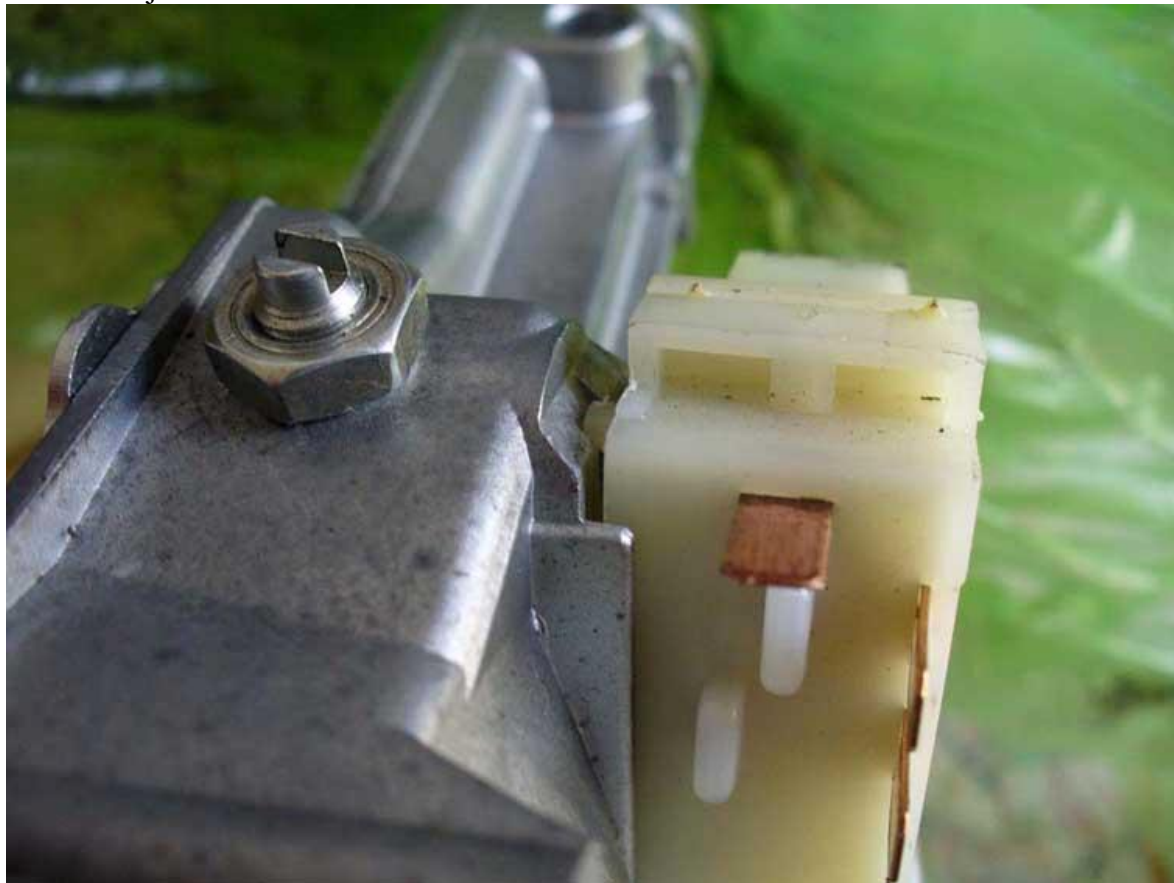
Ti brutálnější to možná nacvaknou rovnou.

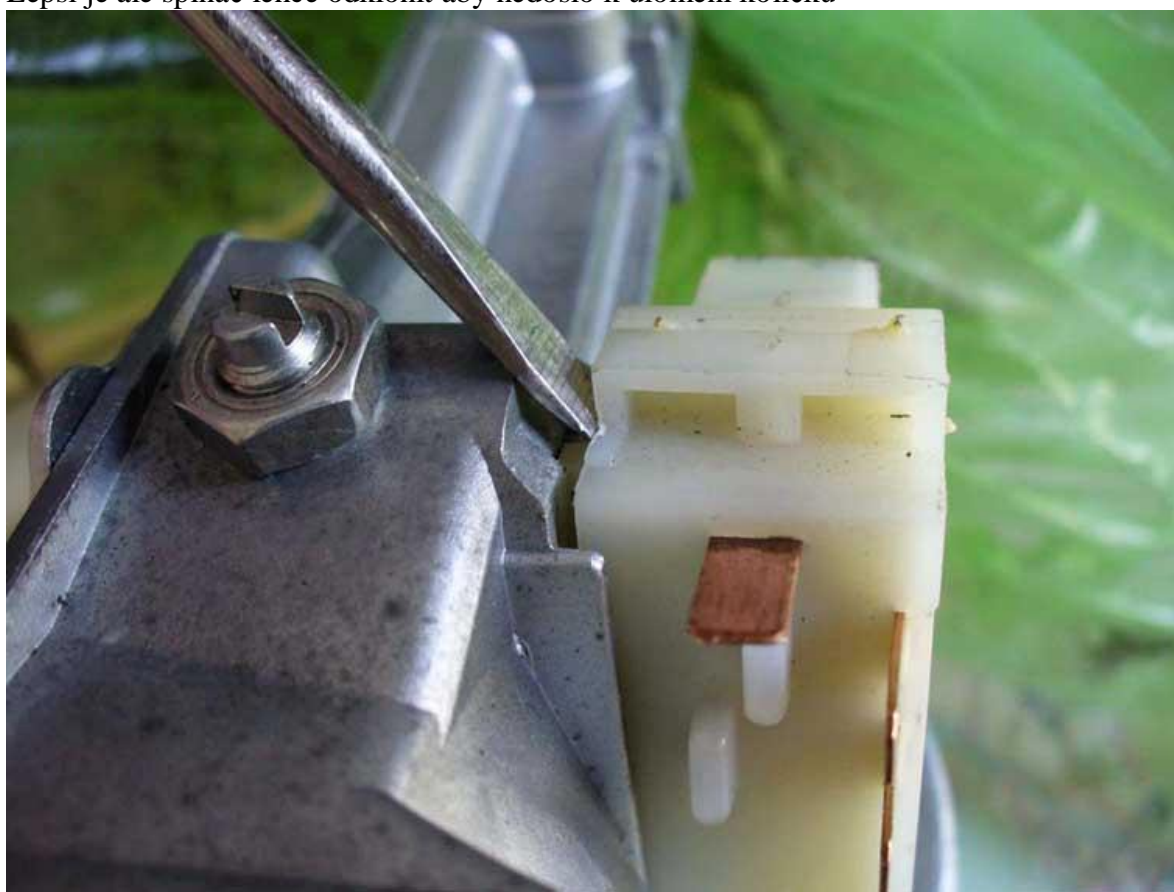
Lepší je ale spínač lehce odklonit aby nedošlo k ulomení kolíčku

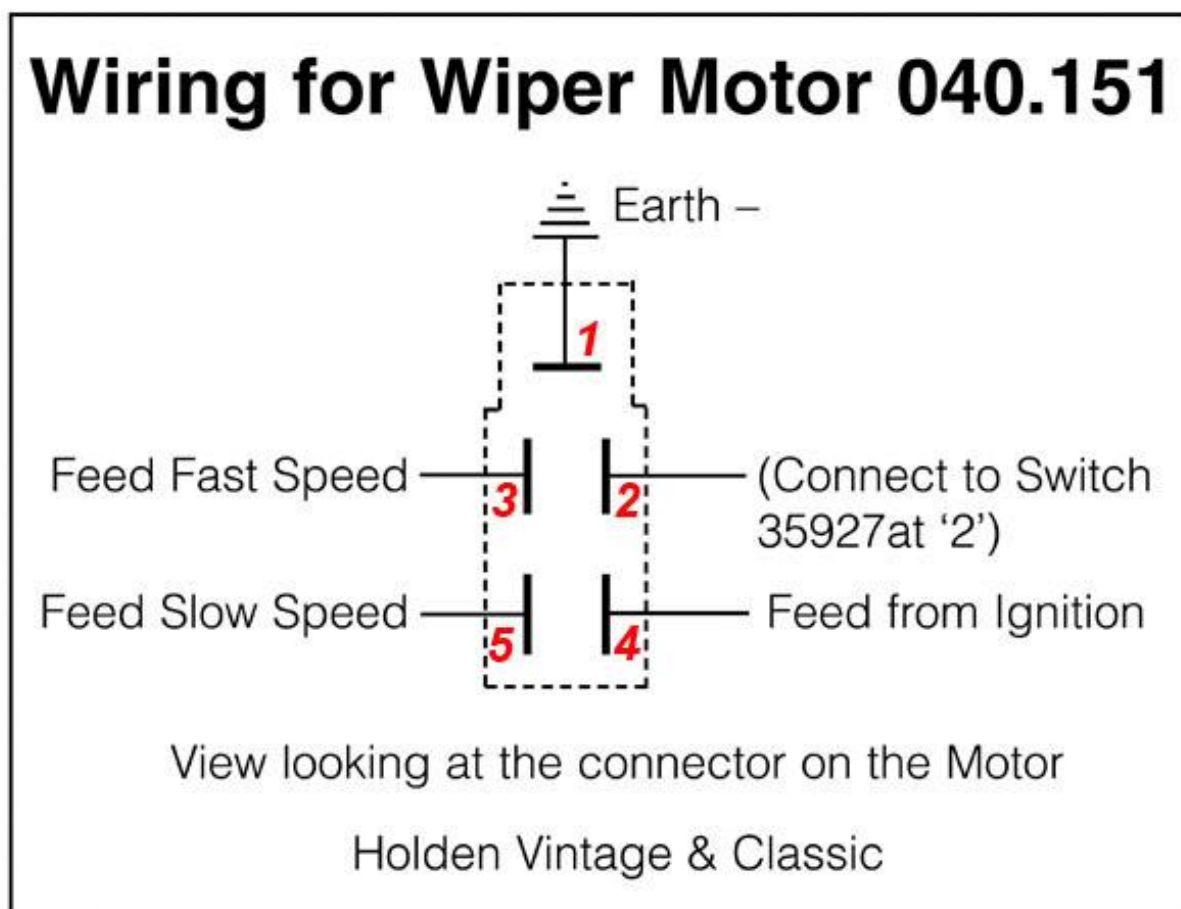
Zapojení vývodů konektoru spínače dojezdu (pohled na konektor motorku).
